31. Qualitätskontrolle an den Bahnstationen in Schleswig-Holstein

Ergebnisbericht

Winter 2016/2017

Auftraggeber:
NAH.SH GmbH
Raiffeisenstraße 1
24103 Kiel

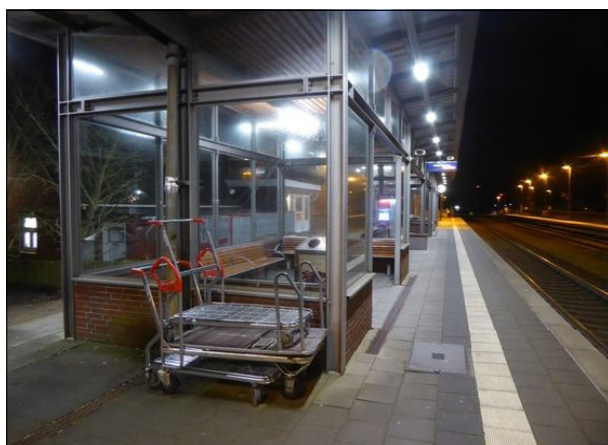
Abbildung 2: Zum wiederholten Mal waren in Klanxbüll Transportwagen auf dem Bahnsteig abgestellt. Dieses Mal waren sie jedoch nicht am Bahnsteigende sondern am beschädigten Fallrohr der Wartehalle angekettet.

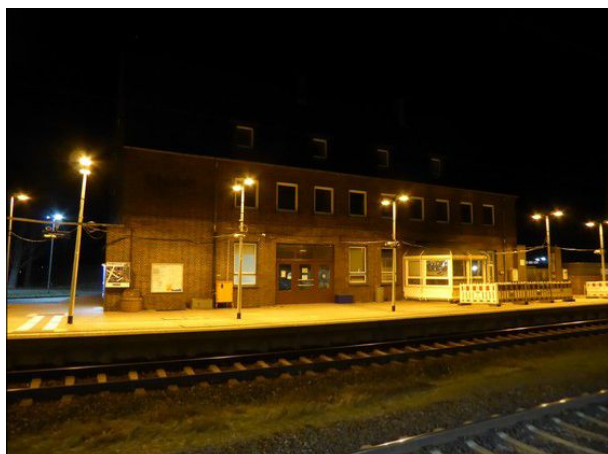
Abbildung 3: Die ursprünglich für den Oktober 2015 vorgesehene Wiederherstellung des Bahnsteigdaches in Glückstadt steht weiterhin aus. Die Fahrgäste finden am Bahnhof dazu leider keine aktuelle Information.

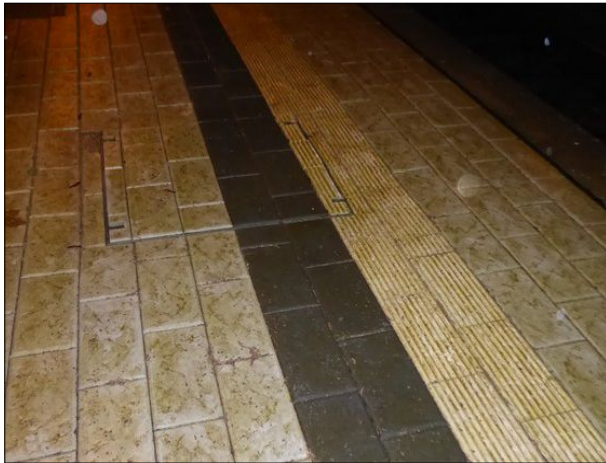
Abbildung 4: Die Bahnsteige in Scharbeutz waren durch Nässe und Vermoosung im südlichen Bereich sehr glatt.

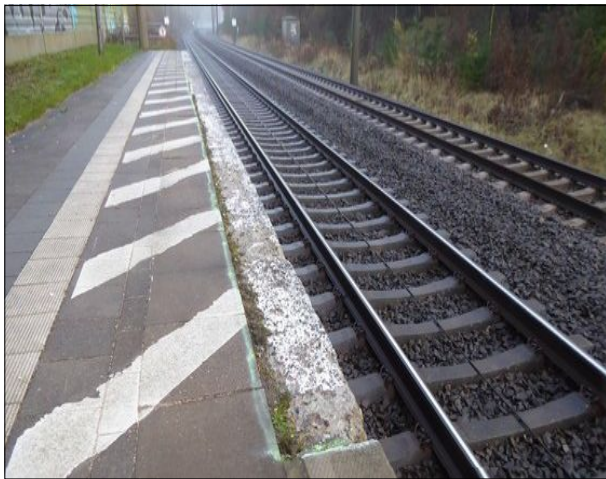
Abbildung 5: In Friedrichsruh ist die Bahnsteigkante am östlichen Ende des Hausbahnsteigs stark beschädigt. Die Abdecksteine fehlen.

Die vielen Schäden an den Kontraststreifen des Bahnsteigs in Bredstedt wurden leider nicht weiter ausgebessert. Zusammen mit den Bahnsteigen in Gettorf und an Gleis 1 in Friedrichsruh weist er damit die größten baulichen Mängel auf.

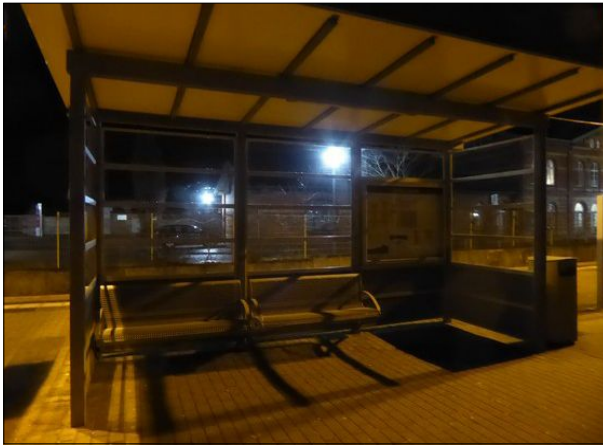
Abbildung 7: Im Fahrgastunterstand von Bredstedt war die Beleuchtung defekt. Die Aushänge in der Vitrine waren nicht lesbar.

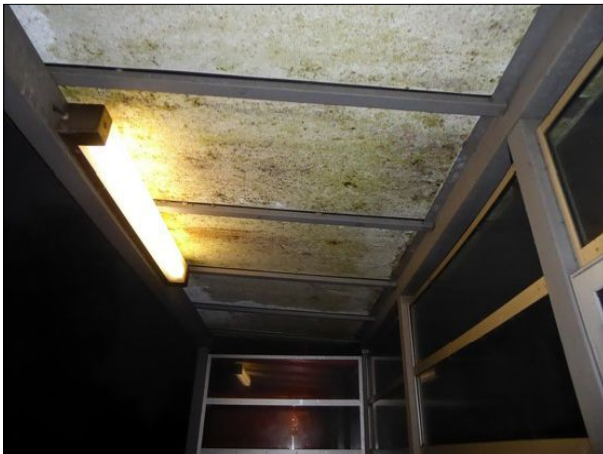
Abbildung 8: Im Unterstand von St. Michaelisdonn war neben einer fehlenden Scheibe auch die stark verschmutzte Decke zu bemängeln.

Mit 27 fehlenden oder zerstörten Scheiben wurden fünf mehr als vor einem halben Jahr gezählt. Den seit dem Sommer behobenen Schäden in Schwarzenbek und Lübeck-Kücknitz stehen neue in Wesselburen, St. Michaelisdonn, Felde, Aukrug und Einfeld gegenüber. In Bad Malente-Gremesmühlen, Bad Schwartau, Raisdorf und Einfeld wurden kleinere Glasschäden verzeichnet.

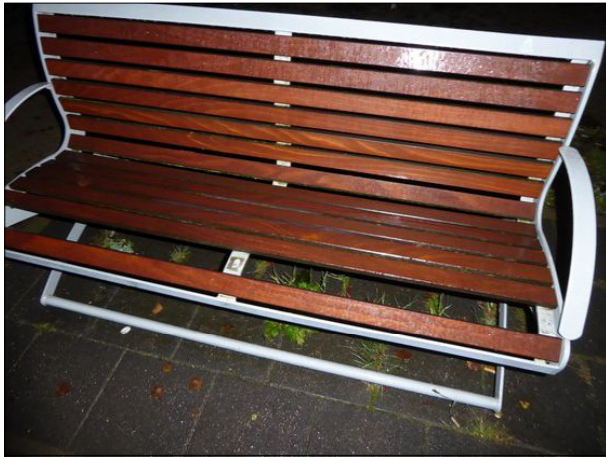
Abbildung 10: Einer Sitzbank an Gleis 1 in Büchen fehlte eine Latte.

Während der im Sommer registrierte Schaden an einer Bank in Wohltorf behoben wurde, fehlten zwei Sitzbänken in Lensahn nach wie vor je eine Latte. In Büchen wurde ein solcher Schaden erstmalig erfasst. In Bredstedt, Friedrichstadt und Neumünster Stadtwald waren einzelne Bänke etwas verbogen.

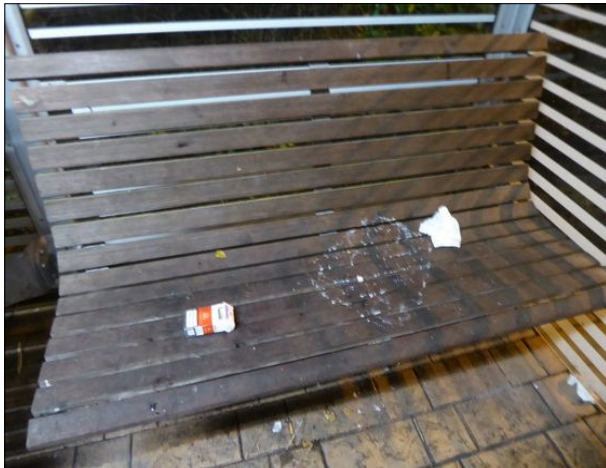
Abbildung 11: Die Bänke im Unterstand an Gleis 1 in Raisdorf waren verschmutzt.

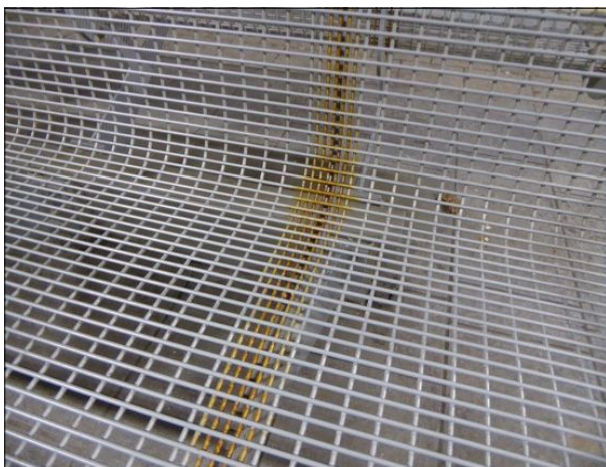
Abbildung 12: An einigen Bänken wie z. B. in Itzehoe (Foto) und Brokstedt ist Rostbildung zu beobachten. Die identischen Mängelbilder lassen auf einen Herstellungsfehler schließen.

Angerostete Sitzgelegenheiten wurden in Dagebüll Mole, Wedel, Kaltenkirchen, Bargteheide, Büchen, Friedrichsruh, Lensahn, Mölln, Preetz, Ratzeburg, Aukrug, Bad St. Peter-Ording, Bad St. Peter Süd, Bordesholm, Bredstedt, Brokstedt, Gettorf, Gokels, Heide, Hademarschen, Husum, Langenhorn, Itzehoe, Morsum, Niebüll, Neumünster Stadtwald, Rieseby, St. Michaelisdonn, Tating, Wasbek, Wilster und Wesselburen verzeichnet.

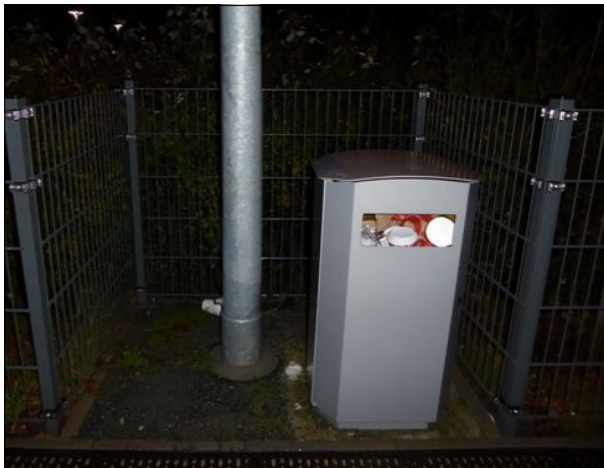
Abbildung 13: Ein Abfallbehälter an Gleis 1 in Eckernförde war überfüllt.

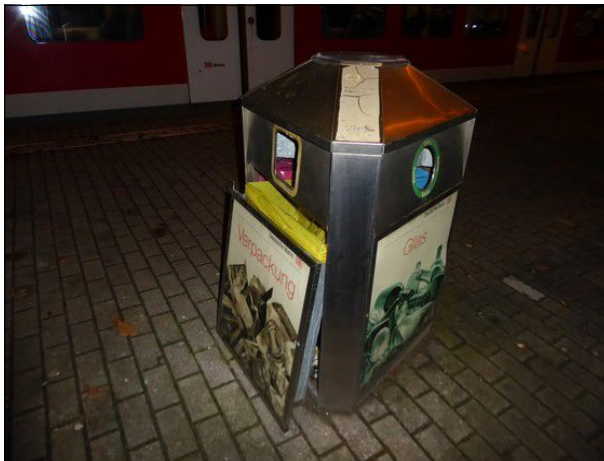
Abbildung 14: Mehrere Abfallbehälter auf dem Bahnsteig in Halstenbek weisen Beschädigungen auf.

Neben defekten Türschließungen in Bordesholm und Wrist wurden in Halstenbek, Krupunder, Travemünde Skandinavienkai, Timmendorfer Strand, Pönitz, Reinfield, Herzhorn und Klanxbüll beschädigte Behälter verzeichnet.

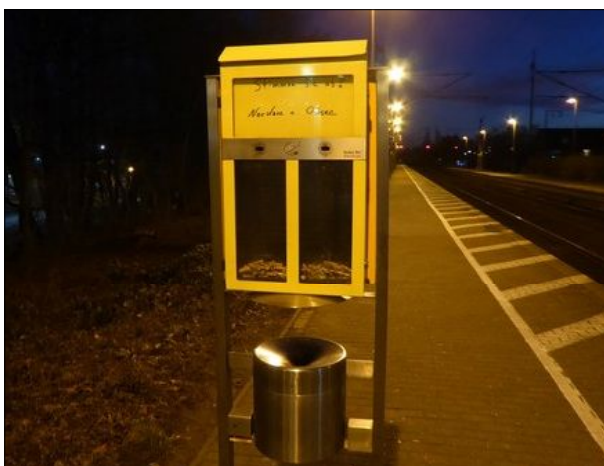
Abbildung 15: Ein neues Aschenbechermodell wurde in den Raucherbereichen in Elmshorn auf der Beschilderung über den alten Behältern installiert.

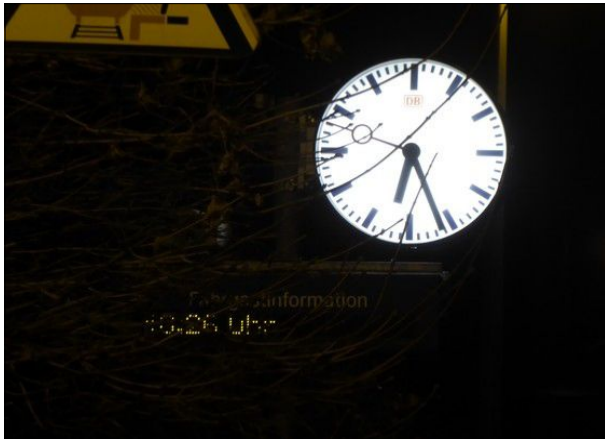
Abbildung 16: Der Schriftanzeiger an Gleis 1 in Krempe ist selbst im Winter durch Äste verdeckt.

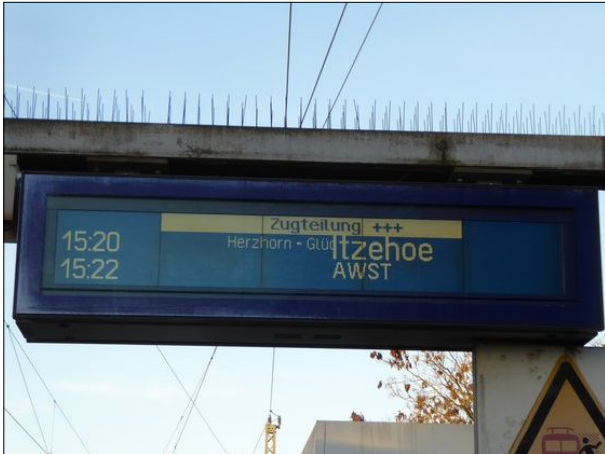
Abbildung 17: Die im Zuganzeiger an Gleis 1 in Elmshorn für das Ziel Wrist verwendete Abkürzung AWST ist den meisten Fahrgästen unbekannt.

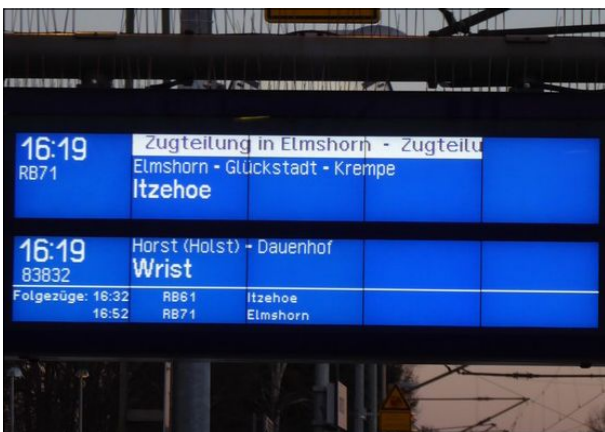
Abbildung 18: Auch unter den Zugläufen der beiden Zugteile werden in Tornesch noch die Folgezüge angezeigt.

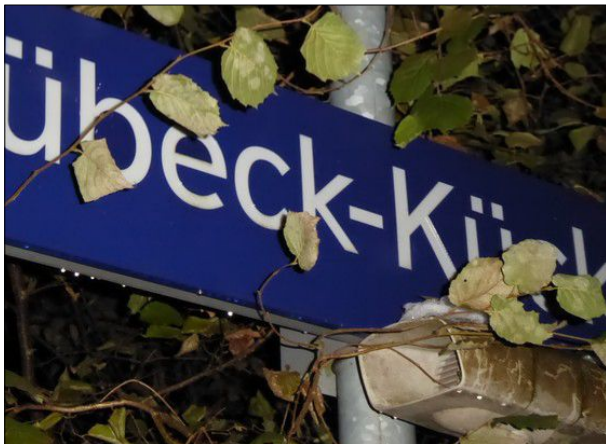
Abbildung 20: Im Jahr 2016 ist im südlichen Bereich des Bahnsteigs in Lübeck-Kücknitz offensichtlich kein Grünschnitt erfolgt. Neben anderen Hinweisen ist auch dieses Bahnhofsnamensschild zugewachsen.

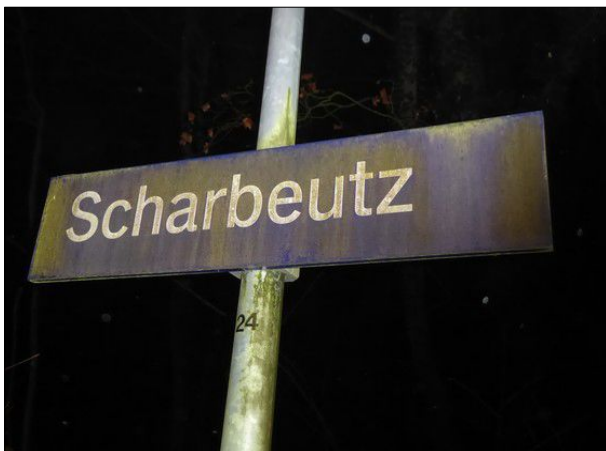
Abbildung 21: Einzelne Bahnhofsnamensschilder in Scharbeutz waren verschmutzt.

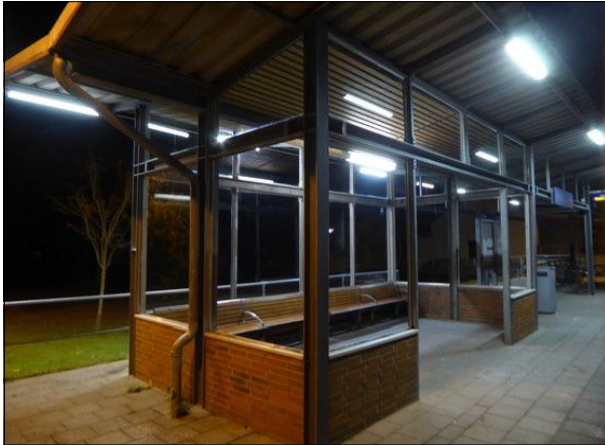
Abbildung 22: Die Glasschäden der Wartehalle in Wesselburen werden seit dem Sommer nicht mehr erneuert. Es fehlen nun schon fünf der großen Scheiben. Im Sommer waren es erst zwei.

Die Zahl der bei den Erhebungen erfassten beschädigten Wetterschutz- und Vitrinenscheiben ist seit rund fünf Jahren auf einem relativ niedrigen Niveau. Nichtsdestotrotz wurde in diesem Winter mit 27 zerstörten oder fehlenden Wetterschutzscheiben der höchste Wert seit dem Sommer 2010 verzeichnet. Mit fünf fehlenden Vitrinenscheiben wurde aktuell eine weniger als im Sommer gezählt. Neuen Schäden in Krempe und Raisdorf stehen Reparaturen in Dauenhof, Einfeld und Neumünster Stadtwald gegenüber.

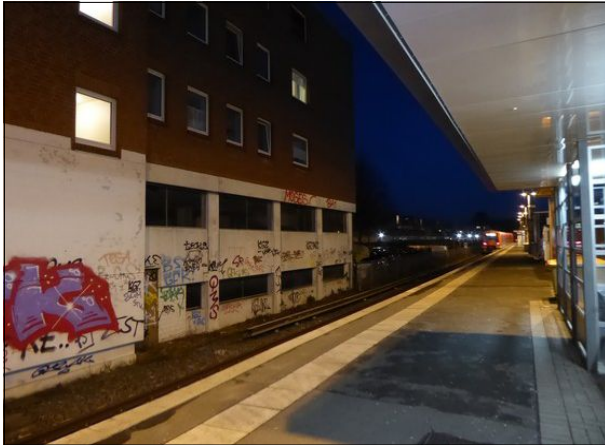
Abbildung 23: In Wedel beeinträchtigen seit Jahren die Schmierereien an der Hauswand neben Gleis 1 das Erscheinungsbild.

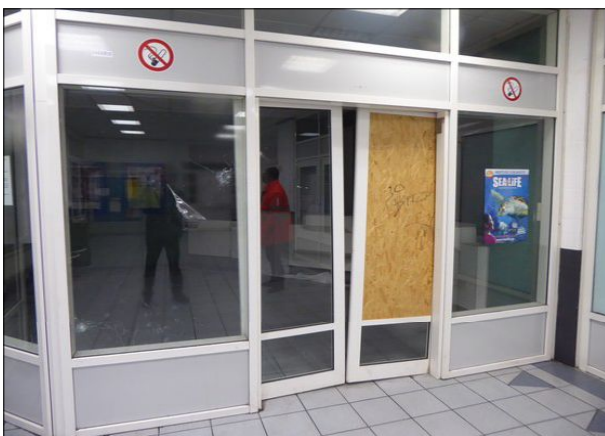
Abbildung 24: Im Bahnhof Timmendorfer Strand waren Türen und Scheiben des ehemaligen Reisezentrums im Jahr 2016 wiederholt das Ziel mutwilliger Beschädigungen.

In Lübeck-Travemünde Strand, Bordesholm, Bredstedt, Burg (Dithm), Elmshorn und Sierksdorf wurden beschädigte Scheiben registriert. Im Warteraum des Bahnhofs Timmendorfer Strand waren Scheiben des ehemaligen Reisezentrums beschädigt. In Büsum wurden Schäden an einigen Deckenplatten festgestellt. Der Warteraum in Scharbeutz war erneut überheizt.

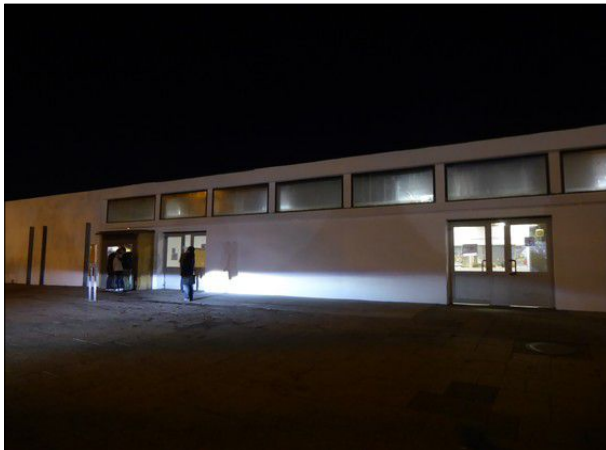
Abbildung 25: Durch fehlende Eingangsbeschilderung wirkt das Empfangsgebäude von Elmshorn trotz im Zuge des Vordachrückbaus erfolgter Fassadenanierung unscheinbar und weniger einladend.

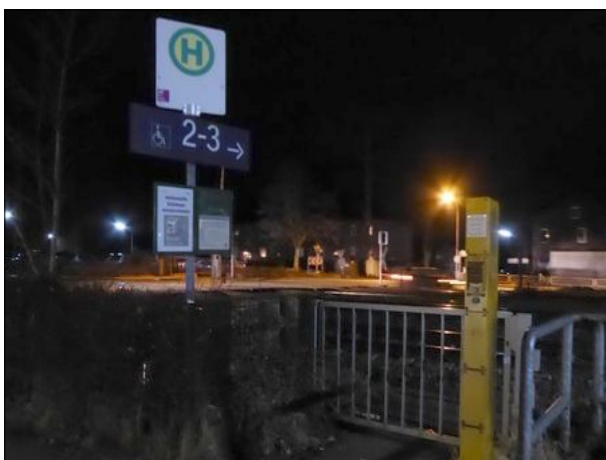
Abbildung 27: Nach dem Rückbau des durch den Fahrdienstleiter freizugebenden Zugangs zum Mittelbahnsteig in Wrist ist dessen Beschilderung am Vorplatz nicht entfernt worden.

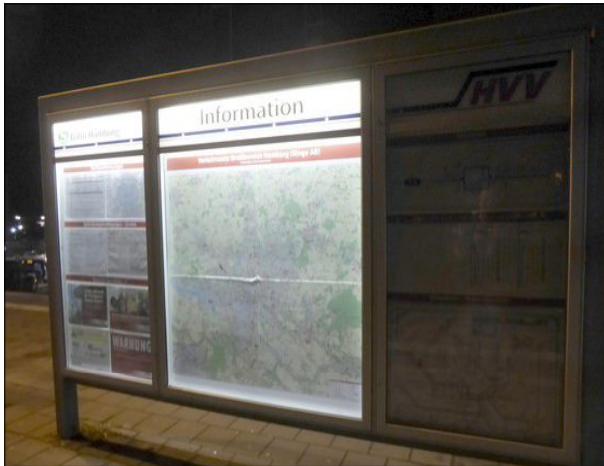
Abbildung 29: In dieser Vitrine auf dem Bahnsteig in Krupunder war ausgerechnet der Bereich mit dem Fahrplanaushang unbeleuchtet.

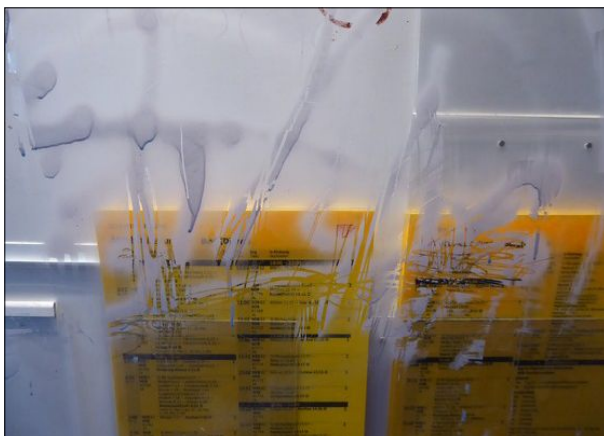
Abbildung 30: Die Vitrine im Warteraum des Bahnhofs Burg (Dithm) war beschmiert.

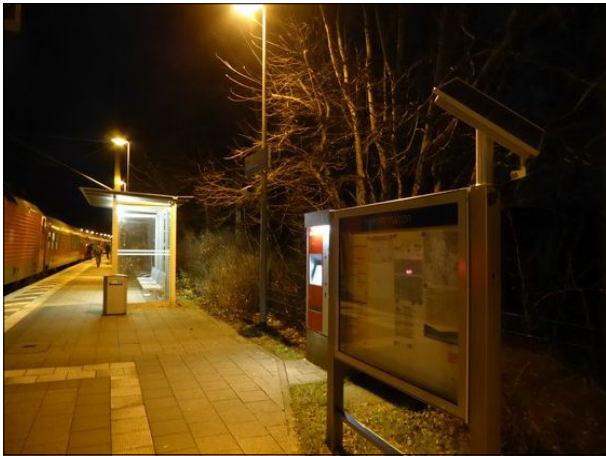
Abbildung 31: Die durch Solarzellen mit Strom versorgte Vitrinenebeleuchtung an Gleis 2 in Einfeld funktionierte nicht.

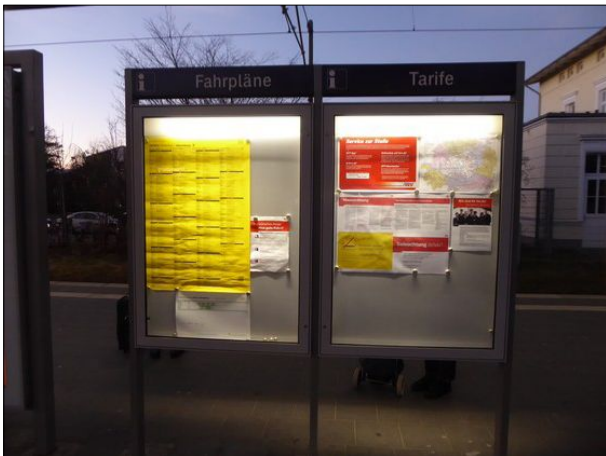
Abbildung 32: Die Vitrienen auf den Bahnsteigen in Ahrensburg wurden auf LED-Beleuchtungen umgerüstet. Diese leuchten die Aushangflächen gleichmäßig hell aus.

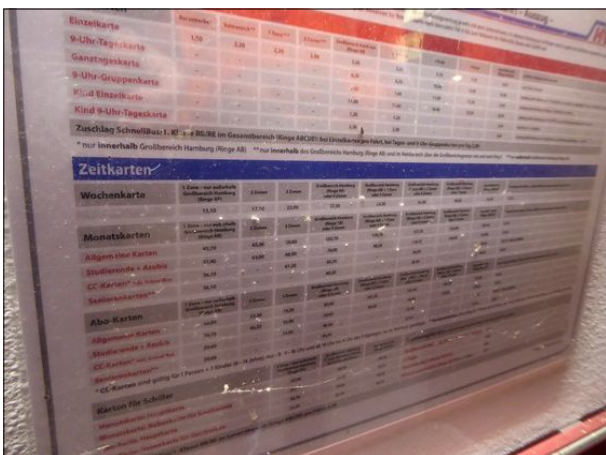
Abbildung 33: Auf einzelnen Stationen fiel etwas Insektenverschmutzung in den Vitrienen der AKN auf. Auch in Bad Bramstedt war das der Fall.

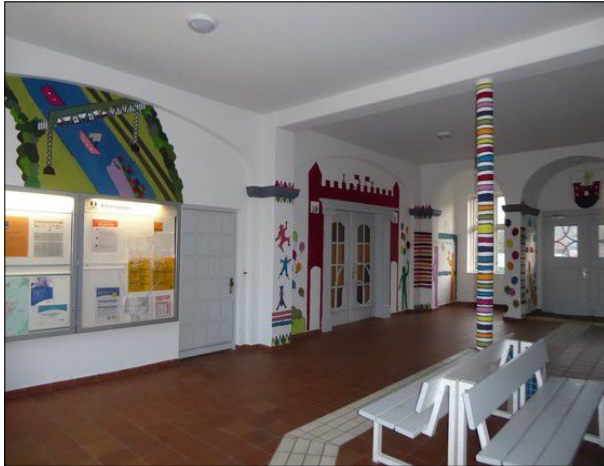
Abbildung 34: Nach der Sperrung im Sommer war die Renovierung des Warteraums in Burg (Dithm) abgeschlossen. Leider funktionierte die Beleuchtung nicht.

Neben der schon im Sommer begonnenen Renovierung des Warteraums in Burg (Dithm) wurden im Herbst auch Schäden am Warteraum in Wrist beseitigt und die Wände neu gestrichen. Am Empfangsgebäude von Eckernförde wurden die Eingangstüren erneuert. In Schleswig hat der neue Eigentümer mit größeren Umbauarbeiten in der Halle begonnen. Der dabei hergestellte Rohbau für Emporen führt dazu, dass einzelne Bereiche abgeschattet werden und kaum noch beleuchtet sind. Dazu zählt auch der Eingangsbereich von der Bahnhofstraße aus.

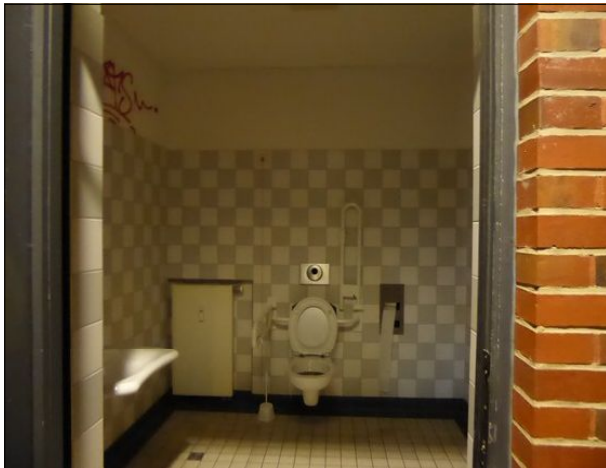
Abbildung 37: Das Licht in der Toilette des Bahnhofs Bad St. Peter-Ording war defekt. Bei geschlossener Tür wurde es darin dunkel.

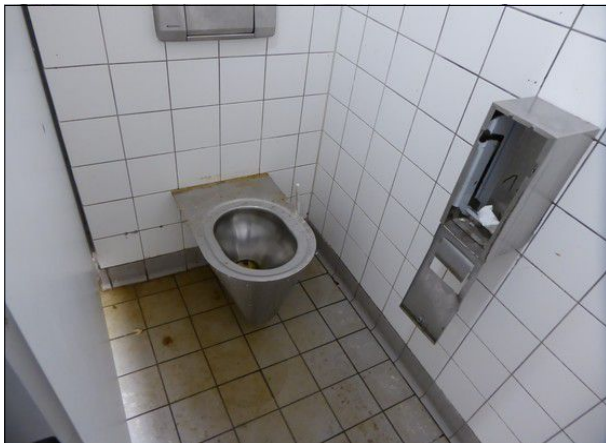
Abbildung 38: Das Herren-WC in Bad Oldesloe war stark verschmutzt. Toilettenpapier gab es auch nicht mehr.

Von unangenehmem Geruch geprägt waren die Anlagen in Bad Schwartau, Gettorf, Sierksdorf und die Herrentoilette in Schleswig. Grobe Verschmutzungen wurden in Bad Oldesloe, Bad Schwartau und Sierksdorf verzeichnet. In den Toilettenräumen von Tornesch war die Luft verraucht.

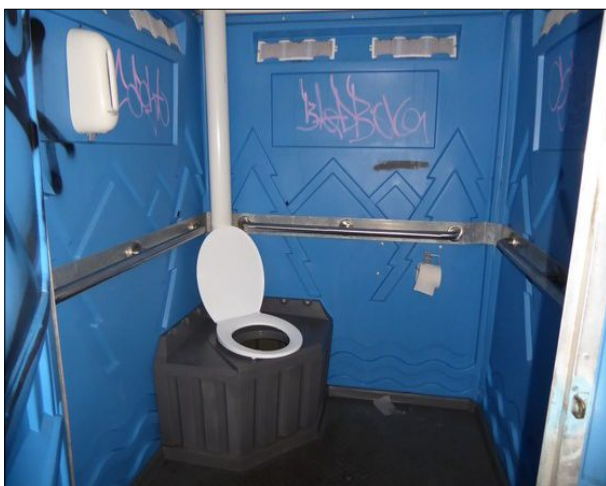
Abbildung 39: Das seit Jahren am Bahnhof Ratzeburg „provisorisch“ aufgestellte Dixi-Klo war bekratzelt.

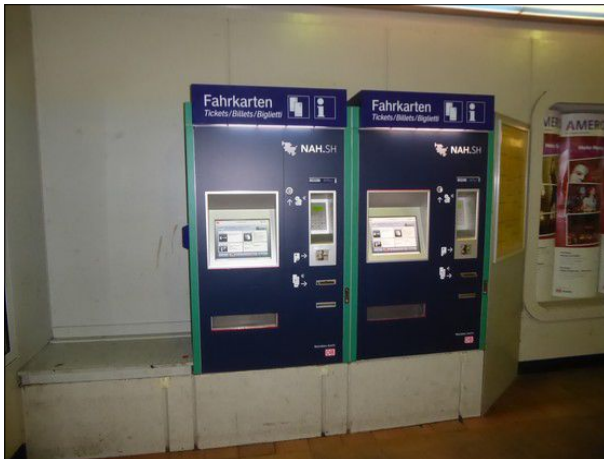
Abbildung 40: Nach dem Abbau der Fahrkartenautomaten der Nord-Ostsee-Bahn stehen in Husum nur noch zwei Verkaufsgeräte zur Verfügung. Diese haben ein neues Erscheinungsbild erhalten.

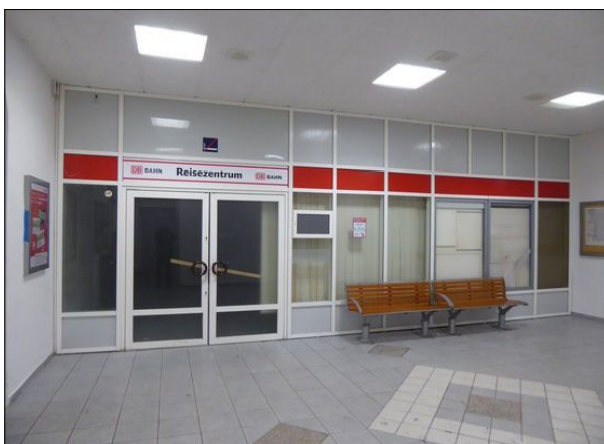
Abbildung 42: Das Reisezentrum von Neustadt ist aus der Bahnhofshalle ausgezogen. Der Eingang ist jetzt am Hauptzugang zum Bahnsteig auf der Ostseite des Gebäudes.

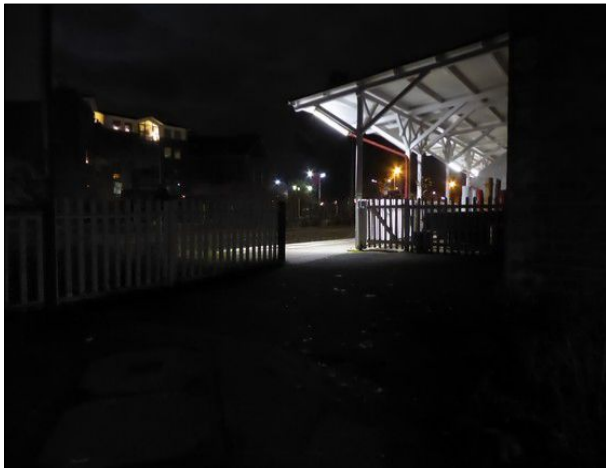
Abbildung 44: Der Zugang zu Gleis 1 in Flintbek ist unzureichend beleuchtet. Die Absackung im Asphalt ist dadurch nicht zu erkennen.

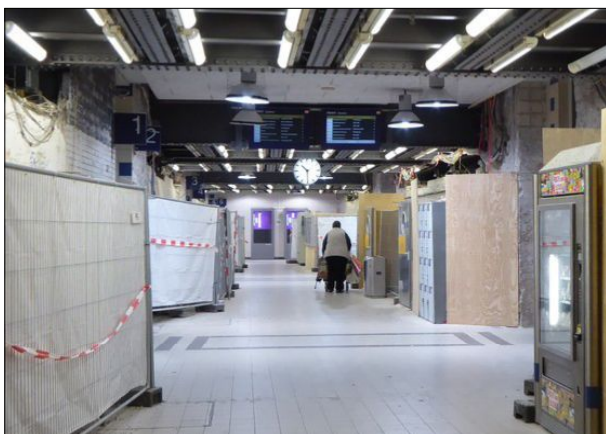
Abbildung 45: Im Tunnel von Neumünster mussten die Fahrgäste Beeinträchtigungen durch Revisionsarbeiten hinnehmen. Eine Information der Reisenden durch Aushänge gab es nicht.

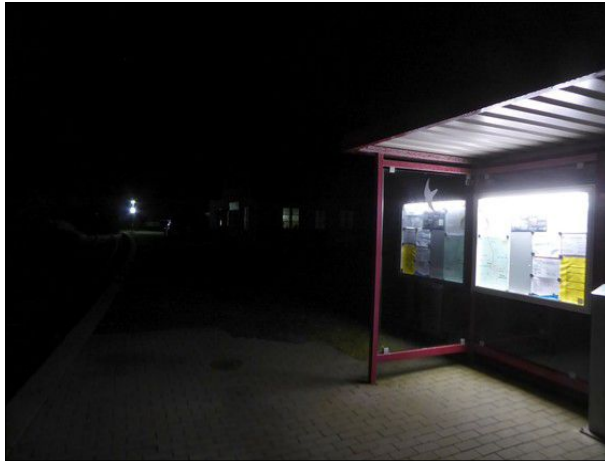
Abbildung 46: Der Bahnsteig in Maasbüll ist nur mit einem Lichtmast am nördlichen Zugang ausgestattet. Am anderen Bahnsteigende steht der Unterstand mit beleuchteter Vitrine.

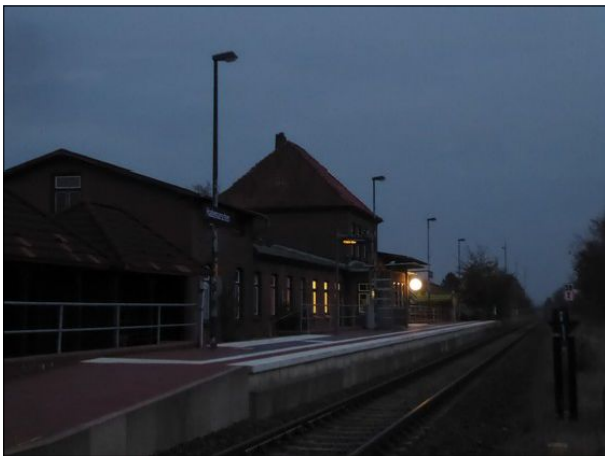
Abbildung 47: 30 Minuten nach Sonnenuntergang war die Bahnsteigbeleuchtung in Hademarschen noch nicht eingeschaltet. Erst wenige Minuten später wurde sie aktiviert.

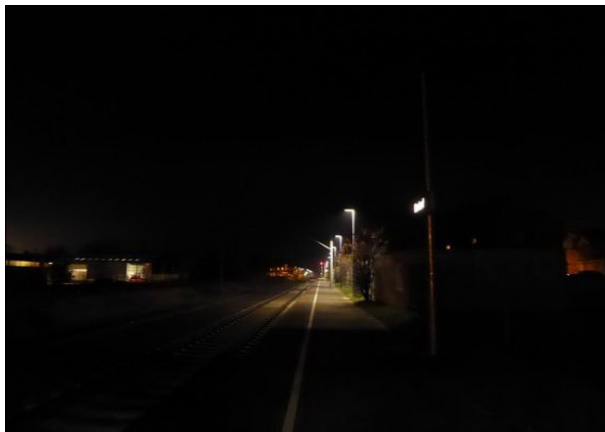
Abbildung 48: Schon der Ausfall eines einzelnen Lichtmasts der mit LED-Lichtköpfen ausgestatteten Beleuchtung in Nortorf führte zu einem dunklen Bereich auf dem Bahnsteig.

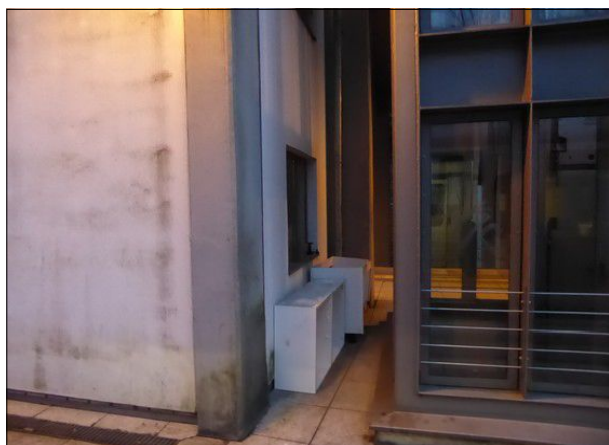
Abbildung 50: Neben dem Aufzugsschacht waren auf dem Bahnsteig in Aumühle ein alter Schrank und eine alte Spüle abgestellt.

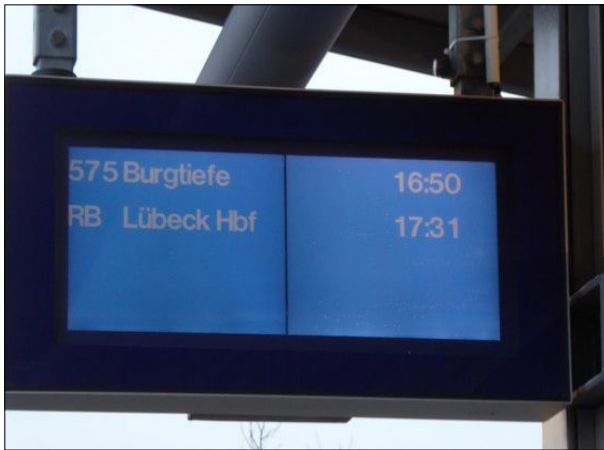
Abbildung 52: Im wieder funktionierenden Zugzielanzeiger von Fehmarn-Burg werden jetzt auch Busabfahrten angezeigt.

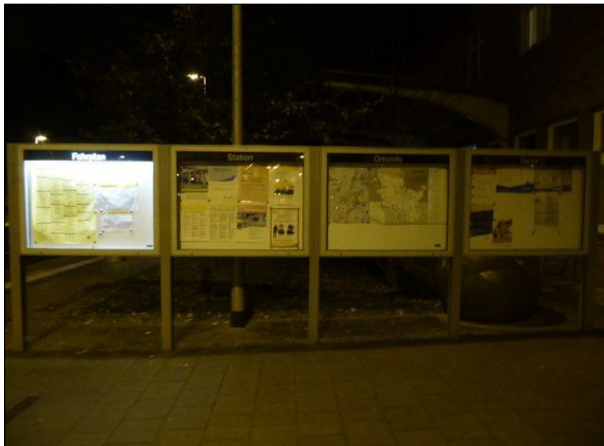
Abbildung 53: In drei Vitrinen an Gleis 1 in Bad Schwartau war die Beleuchtung defekt.

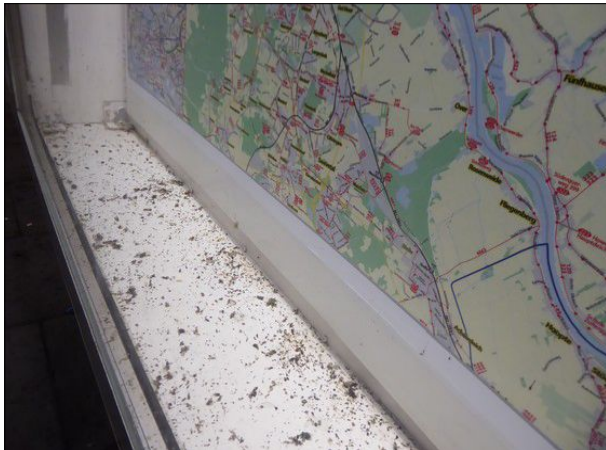
Abbildung 56: Diese Vitrine in Thesdorf ist nicht erst seit diesem Winter innen verschmutzt.

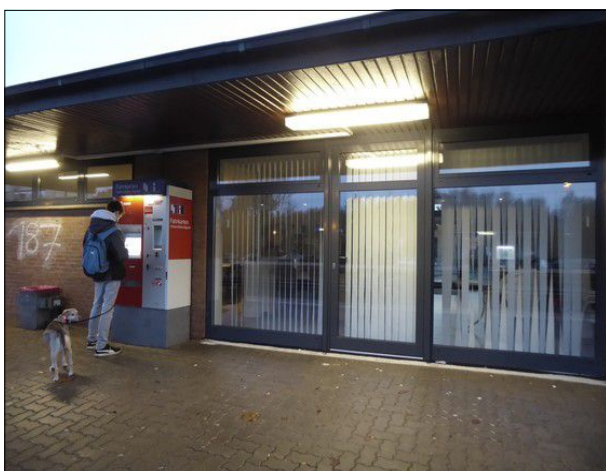
Abbildung 57: Durch die Einrichtung eines Cafés im lange ungenutzten Bahnhofsgelände von Schwarzenbek wurde das Erscheinungsbild verbessert. Für die vor dem Gebäude abgebauten Bänke gibt es bisher allerdings keinen Ersatz.

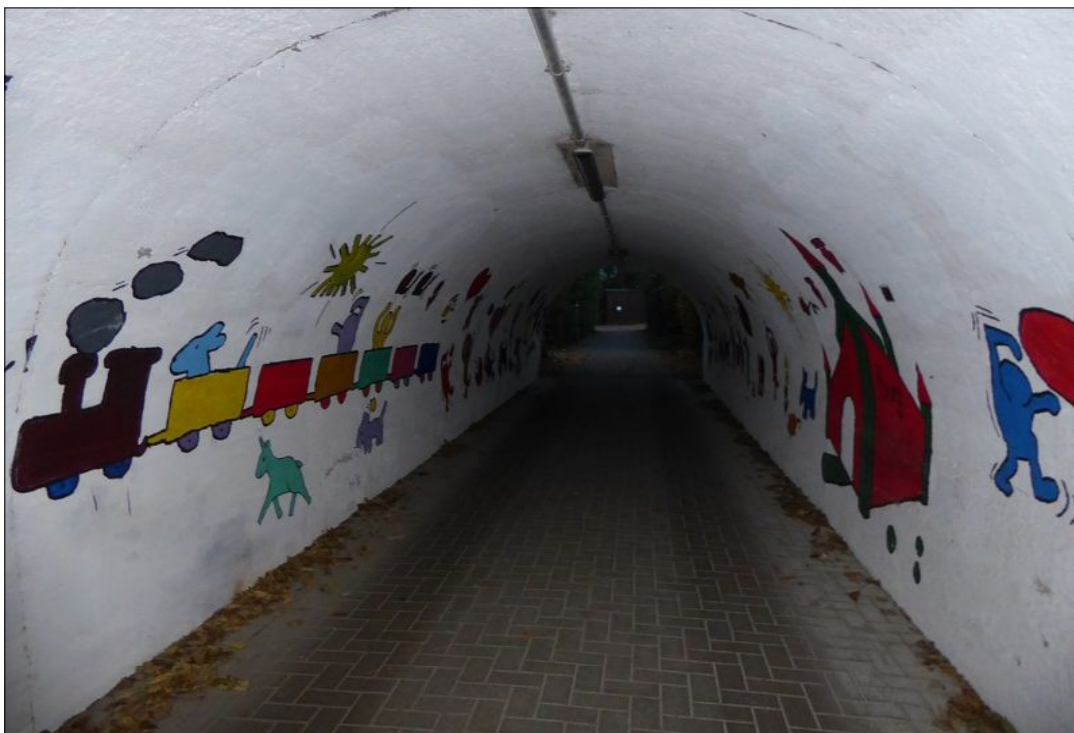
Burg (Dithm): Bahnhof an der Strecke Hamburg - Westerland. Der Tunnel, durch den der Bahnsteig an Gleis 2 erreicht wird, war unbeleuchtet.

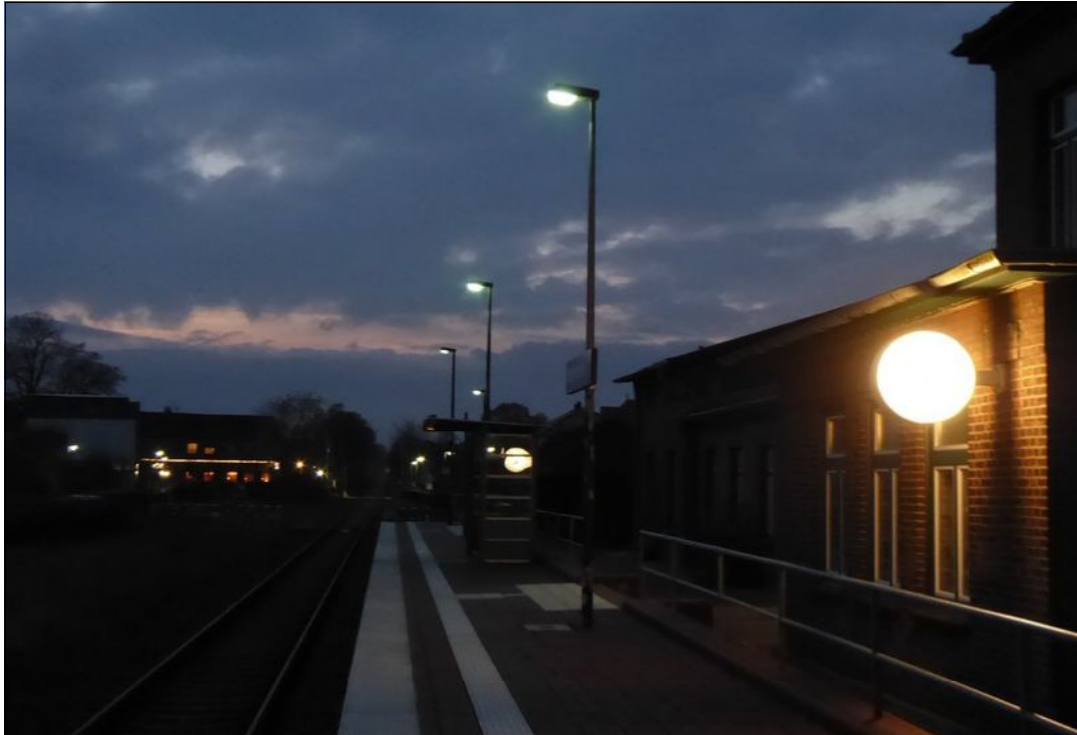
Hademarschen: Haltepunkt an der Strecke Heide - Neumünster. Der hellste Lichtschein ging von der Bahnsteiguhr aus. Die Beleuchtung im Unterstand funktionierte gar nicht.

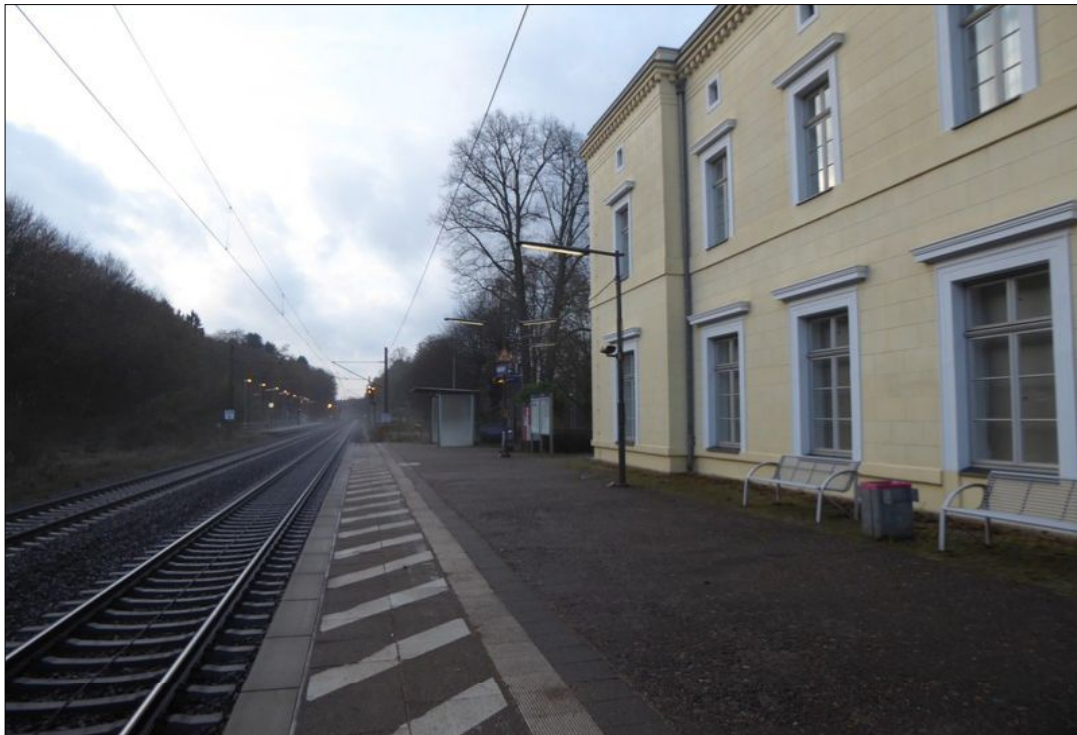
Friedrichsruh: Haltepunkt an der Strecke Hamburg - Büchen. Mit nur zwölf Zughalften pro Woche gehört er zu den am wenigsten genutzten Bahnstationen im Land.
